Hochwasserschutzmaßnahmen, Paket 4

# Informationsveranstaltung "Niederalteich und der Hochwasserschutz"

**Landvolkshochschule Niederalteich, 30.07.2024**

- 1. Stand der Bauarbeiten am HWS Niederalteich bis Frühjahr 2024**
2. Bauzustand am Donaudeich beim Hochwasser 29.05. – 09.06.24

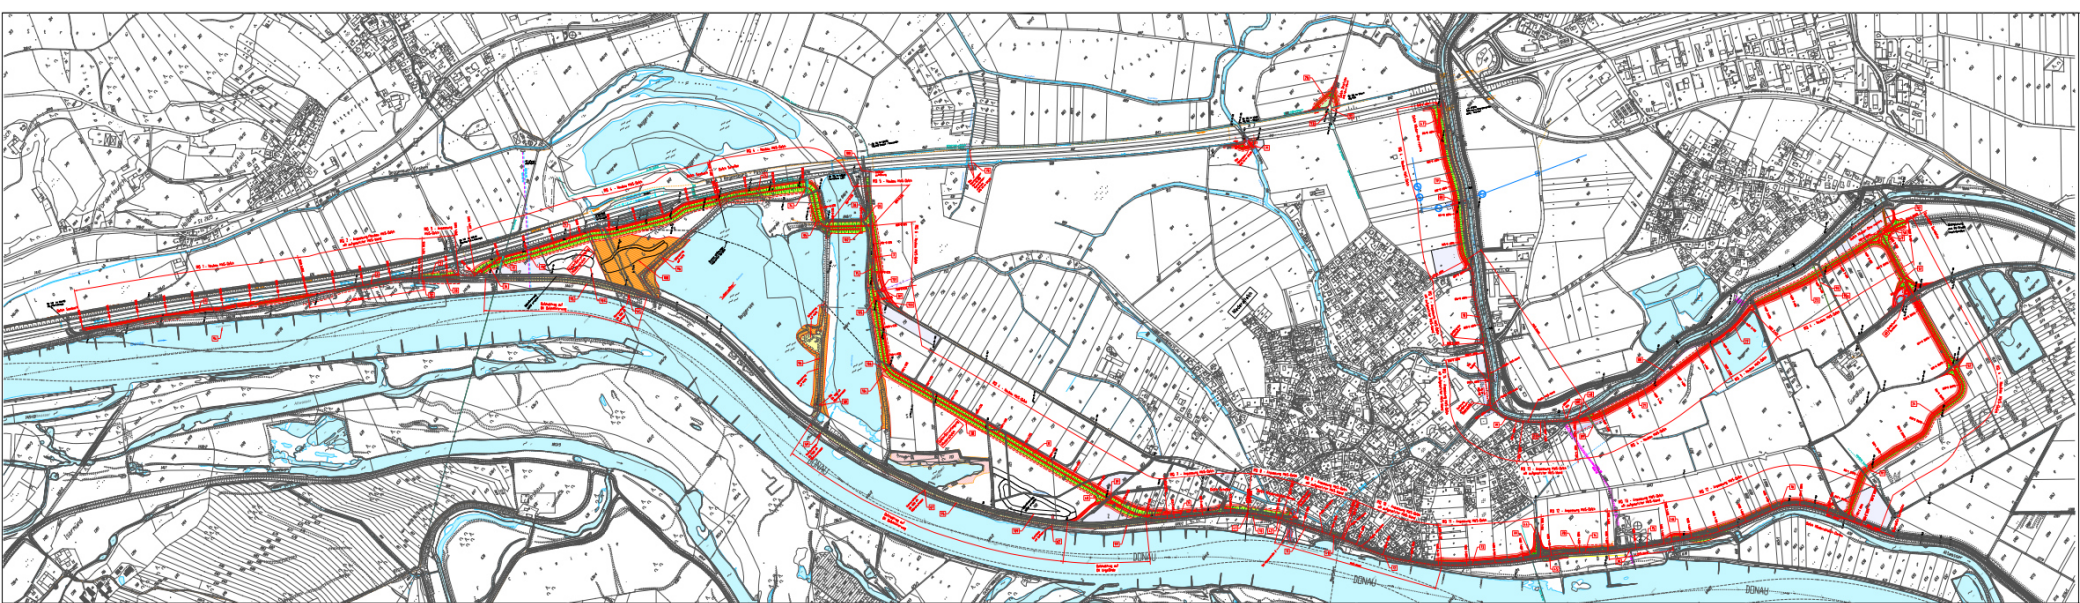
# 1. Stand der Bauarbeiten: Gesamtumfang

- ca. 11 km Deichneubau bzw. Deichaufhöhung (davon 2km mit aufgesetzter Mauer)
- ca. 3,5km Deichabtrag und Wiedereinbau des Schüttmaterials
- 2 Schöpfwerke neu gebaut, 1 Schöpfwerk ertüchtigt
- 10 Siele, Leitungsanpassungen, ökologische Maßnahmen...

→ 85 Mio. € Gesamtkosten

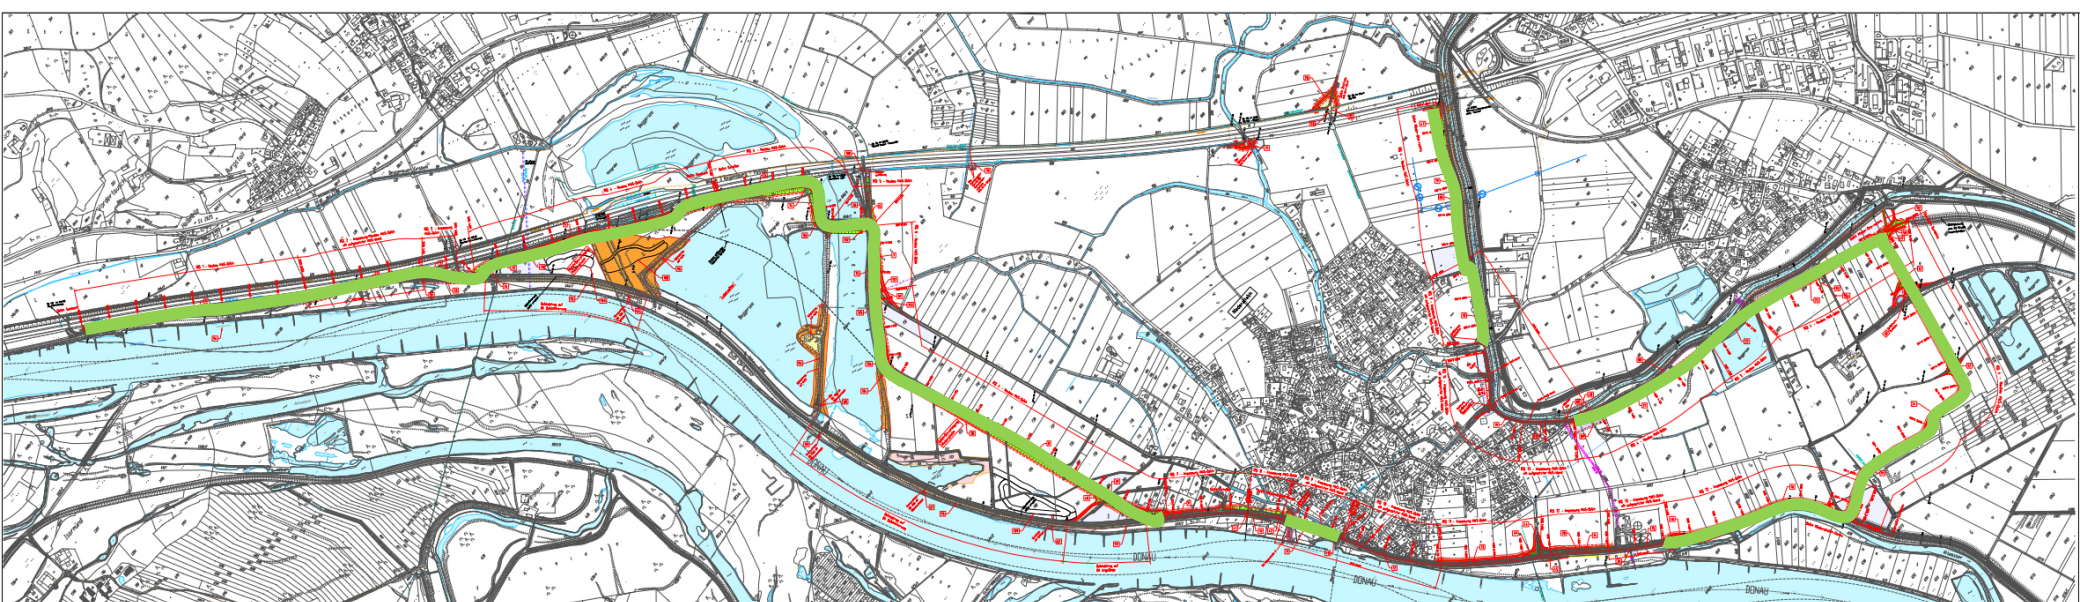
# 1. Stand der Bauarbeiten: bisher umgesetzt

- 9km (von 11km) Deiche sind fertiggestellt (davon ca. 1 km mit aufgesetzter Mauer)
- Alle Deiche sind abgetragen & ihr Material wiederverwendet
- Alle Schöpfwerke sind in Betrieb
- 9 (von 10) Siele sind gebaut, Leitungen angepasst, ökologische Maßnahmen abgeschlossen

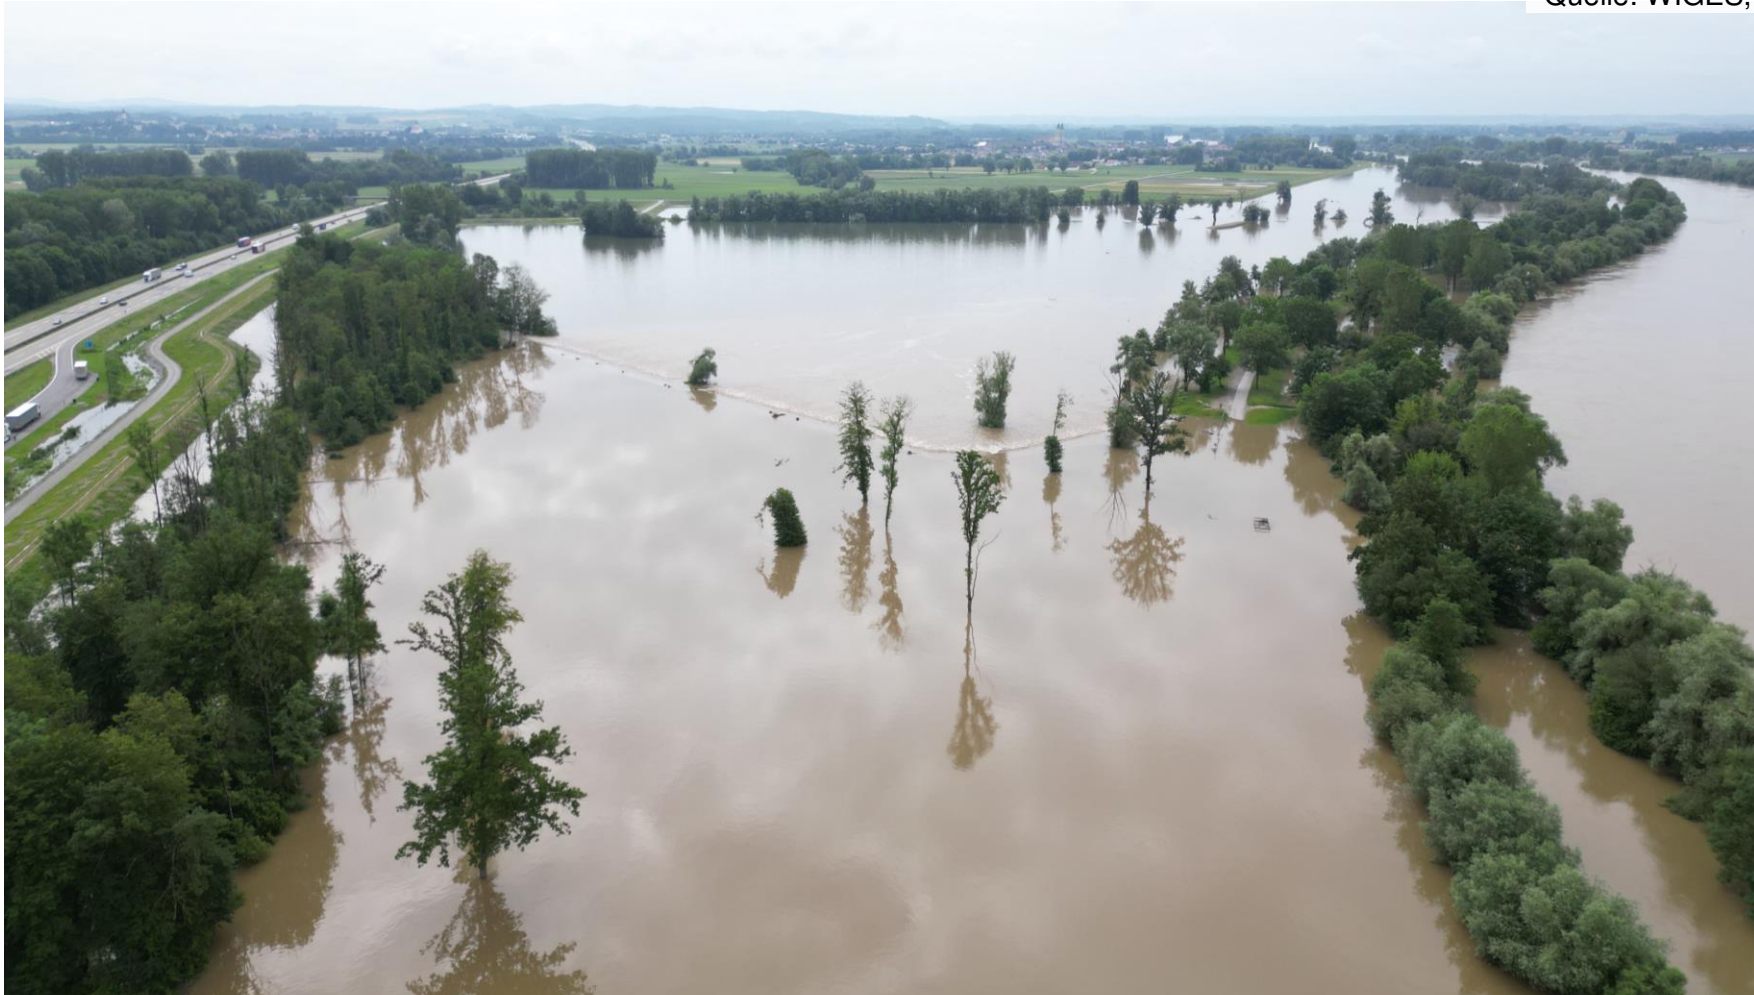
Oberstrom der Ortschaft: Bereiche Seebach, Luberweiher, Alte Donau, Scheibe

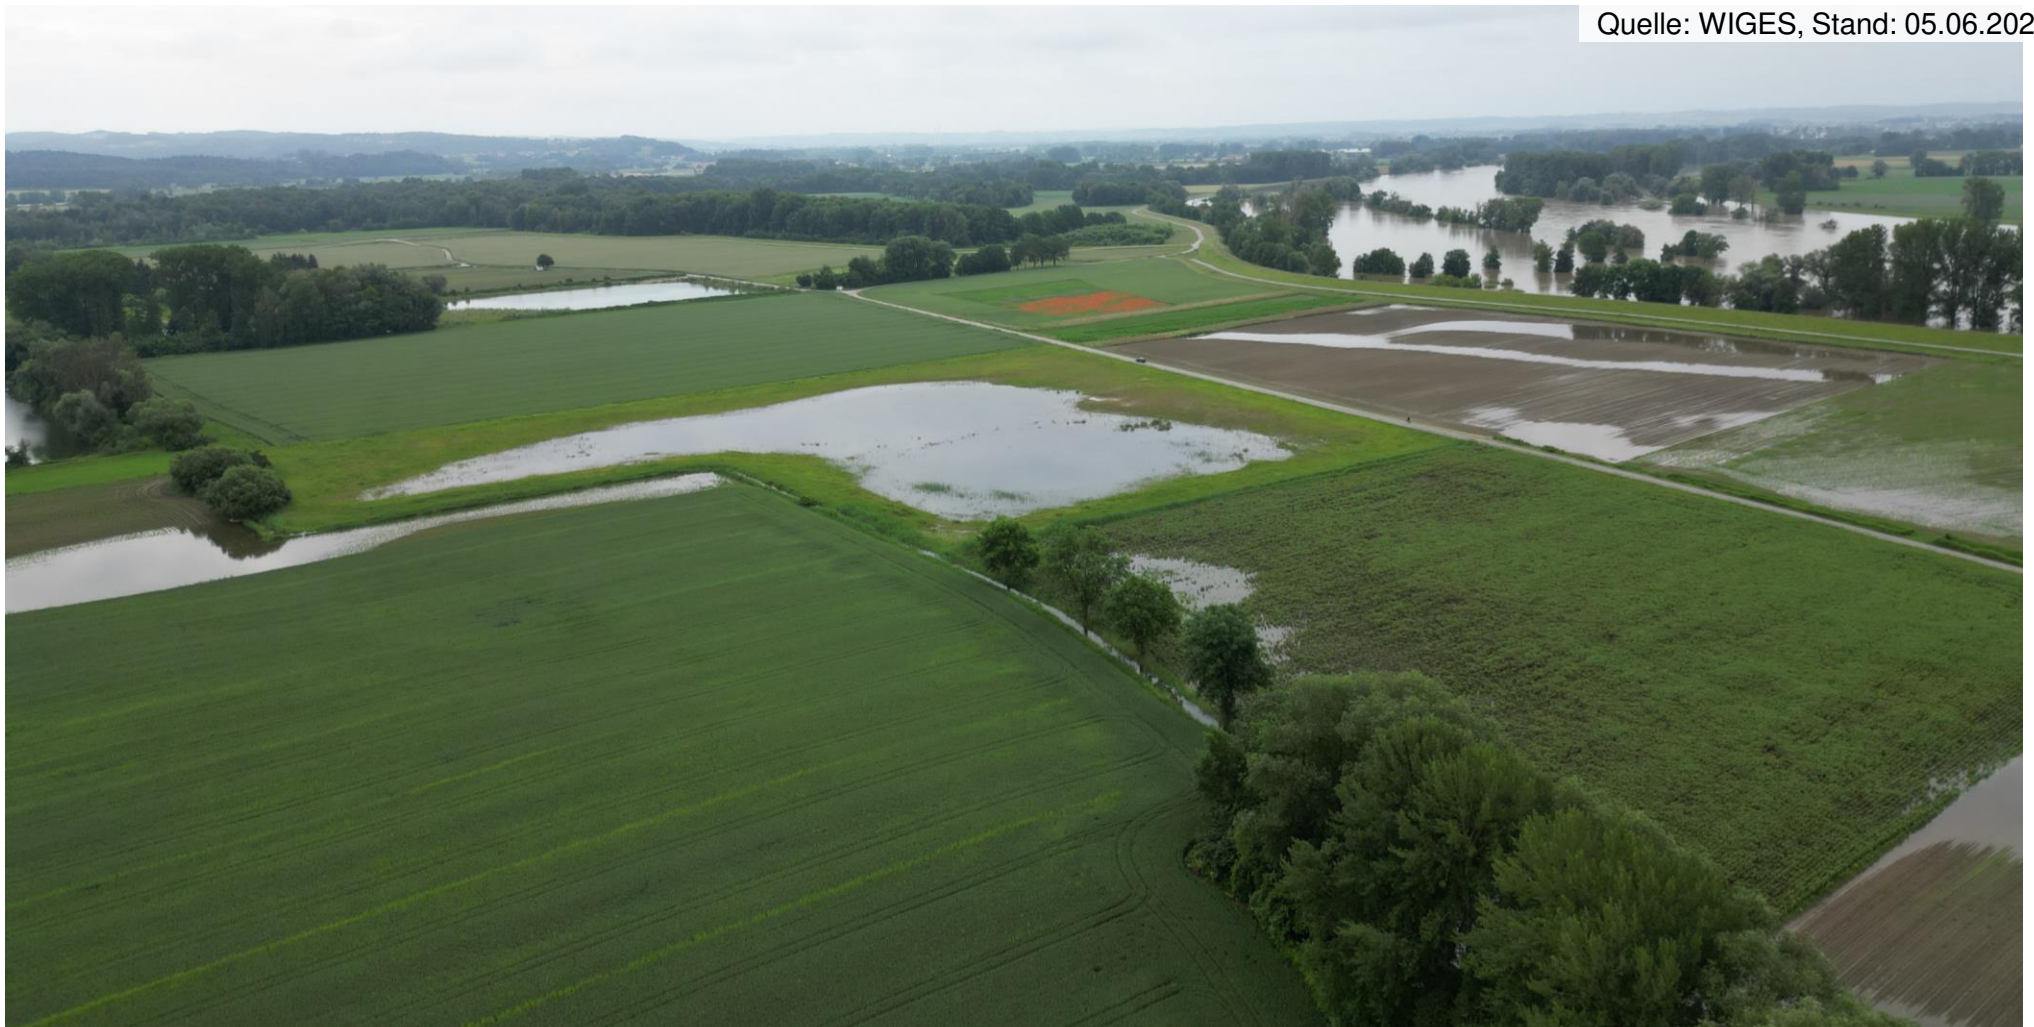
Unterstrom der Ortschaft: Bereich Gundelau

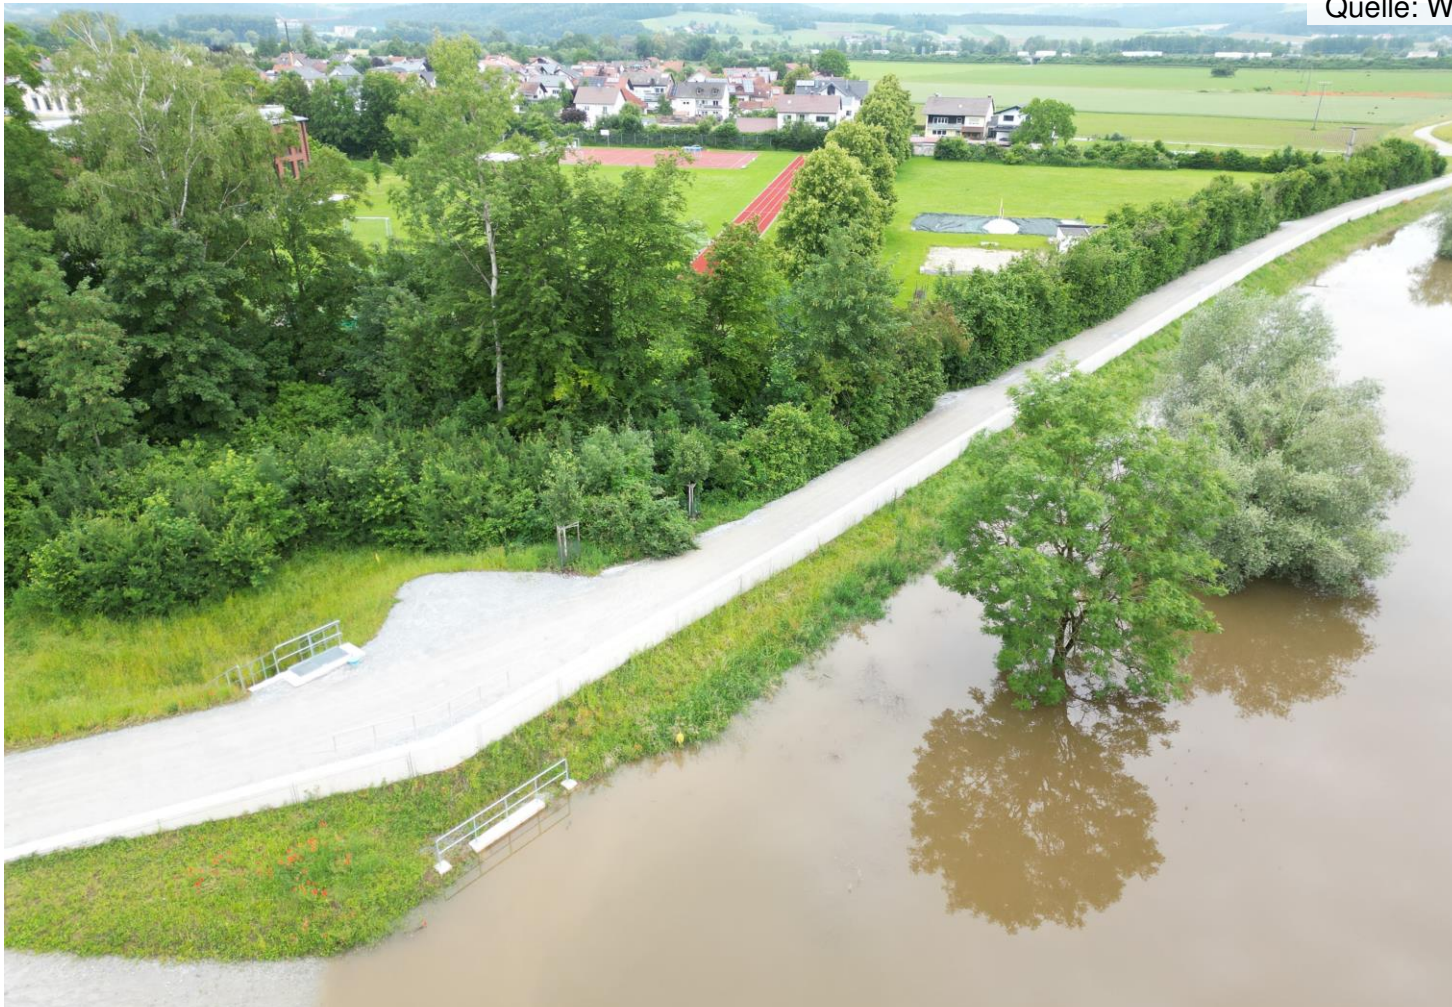
Entlang der Ohe: Deich, Siel Aubach, Schöpfwerk Niederalteich 1

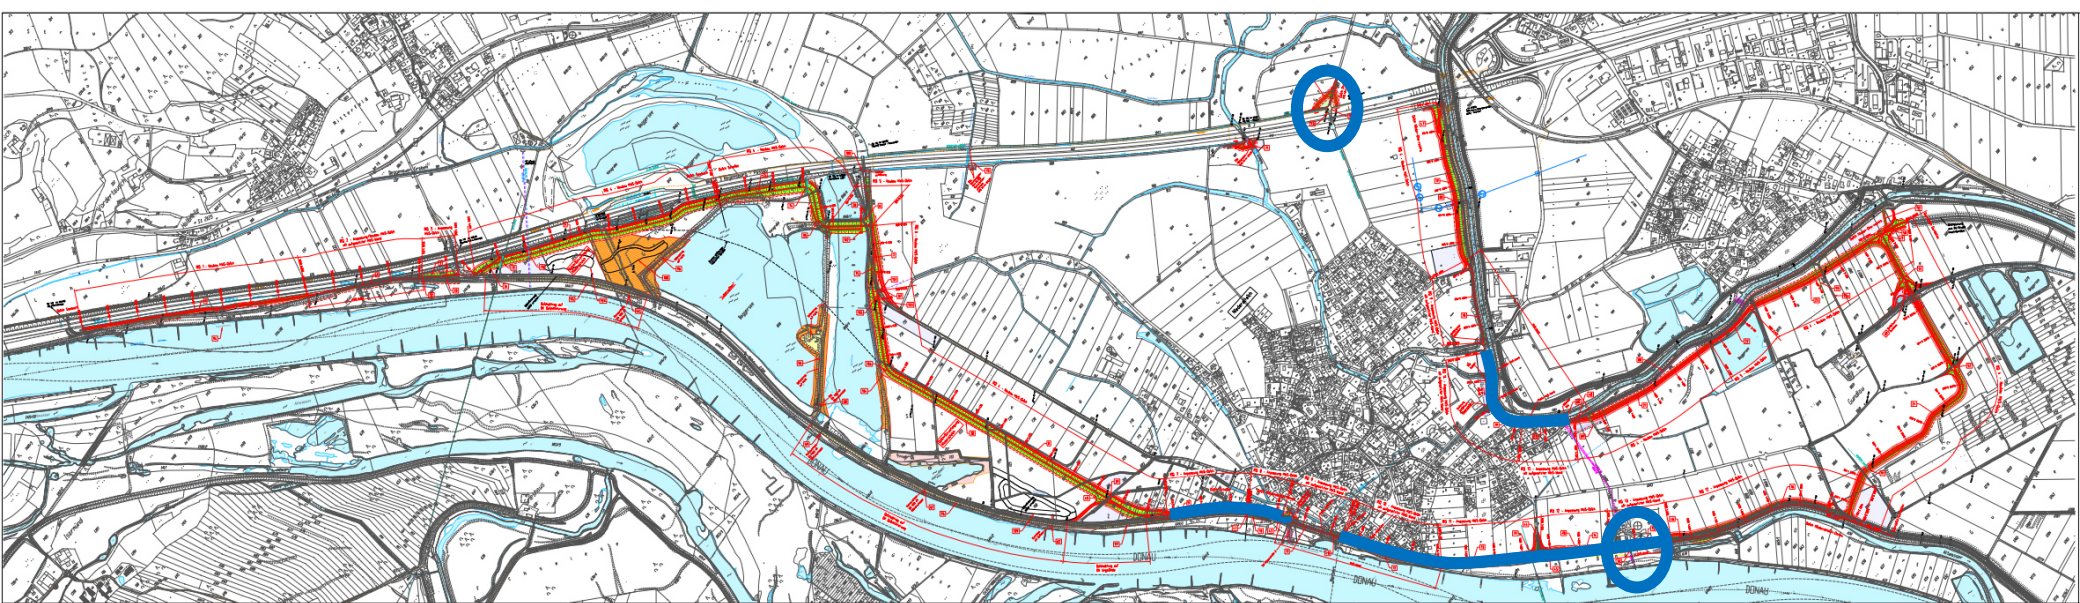
# 1. Stand der Bauarbeiten: was fehlt noch?

- 2,3 km Deichaufhöhung (davon 1,3 km mit aufgesetzter Mauer)
- 1 Siel

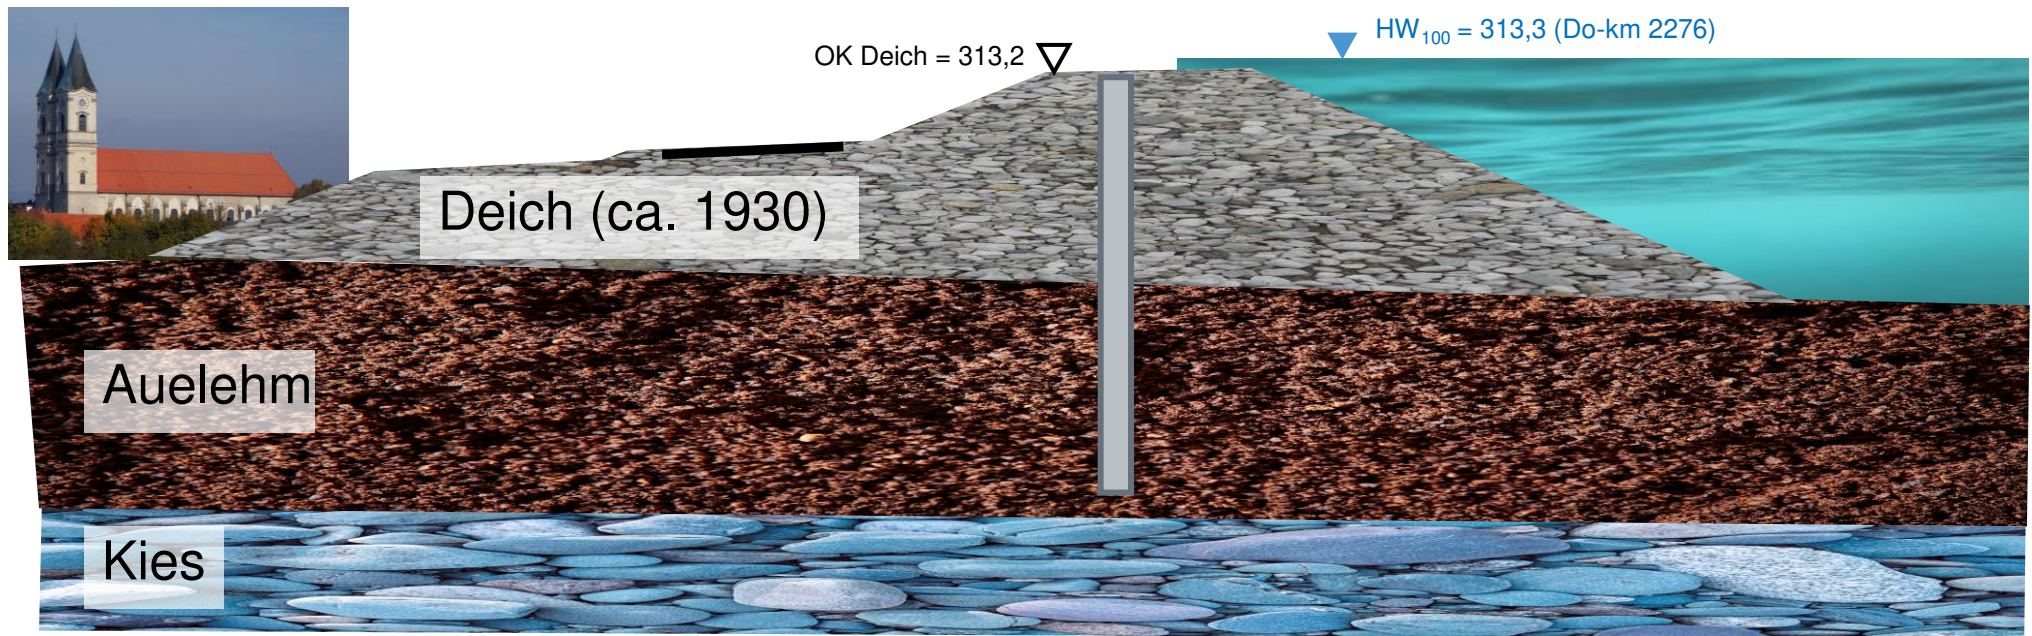
## 2. Istzustand: unterstrom Stemmmtor

Innendichtung aus  
Magerbeton (2001)

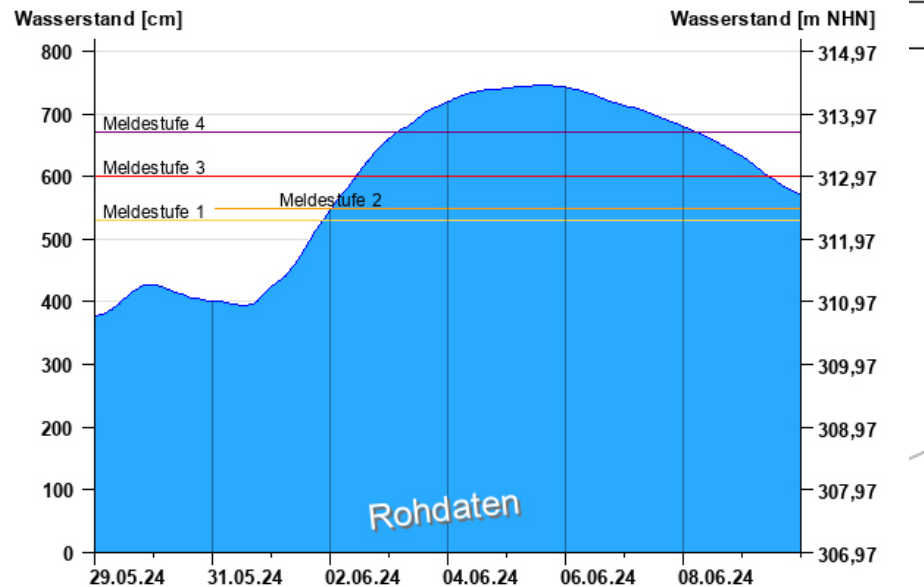
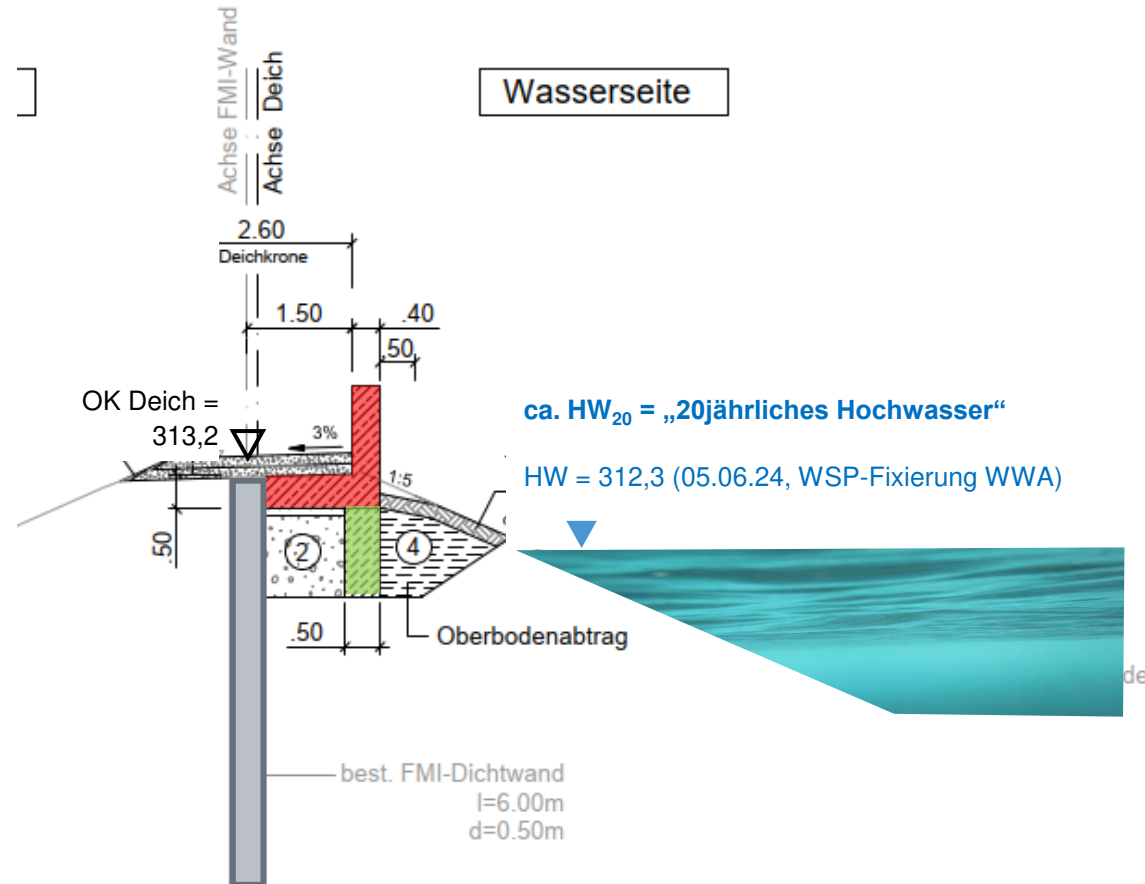
# 2. Wasserspiegel am 04. – 06.06.24

## Wasserstand Deggendorf / Donau
